江苏省羊山岛生态保护与修复项目

—海上木栈道工程

# 海域使用论证报告表

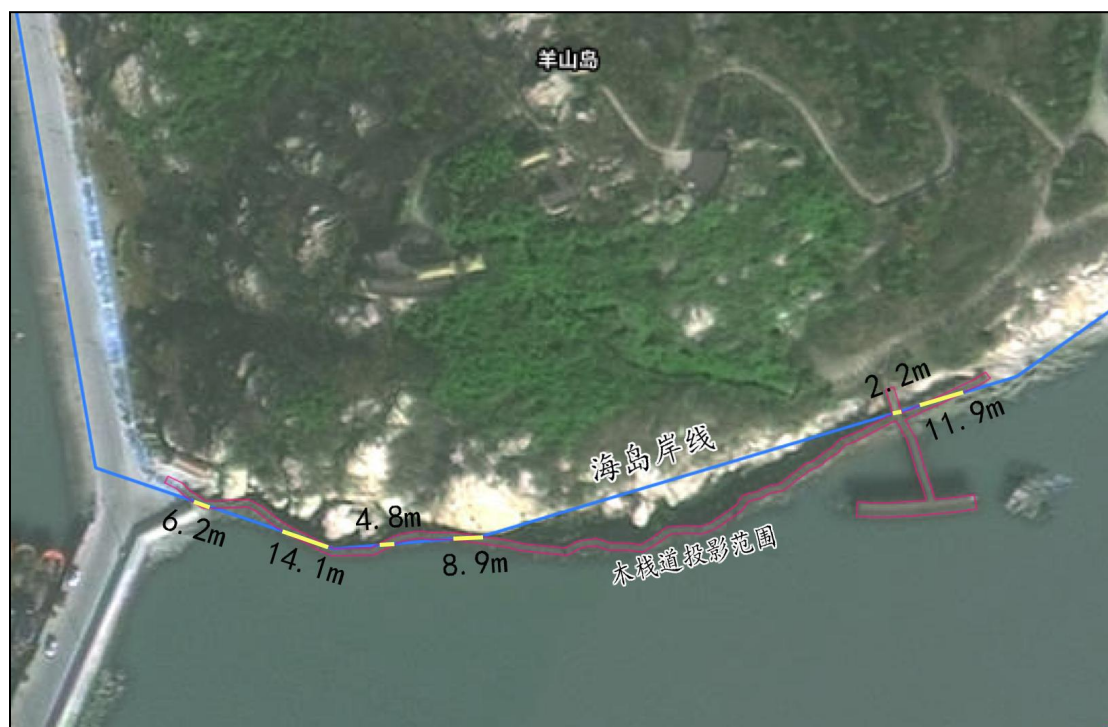
图 6-1 本项目涉及（利用）岸线分布图

本次木栈道工程中共有 6 个区域涉及利用有居民海岛岸线，最长段 14.1m，最短段 2.2m，总长为 48.1m，该段岸线为羊山岛海岛基岩岸线。

木栈道桥面垂直投影共计 6 处涉及利用海岛岸线，总长约 48.1m，由于木栈道结构采用架空透水方式搭建，项目建成后真正涉及岸线区域仅为桩腿部分，实际涉及岸线长度远小于桥面投影的重叠长度。本次木栈道呈折线形式布置，间断式利用海岛岸线，且单段涉及岸线长度较小，未对海岛岸线形成连续侵占和阻隔，架空透水构筑物方式基本未改变羊山岛海岛自然岸线的属性。

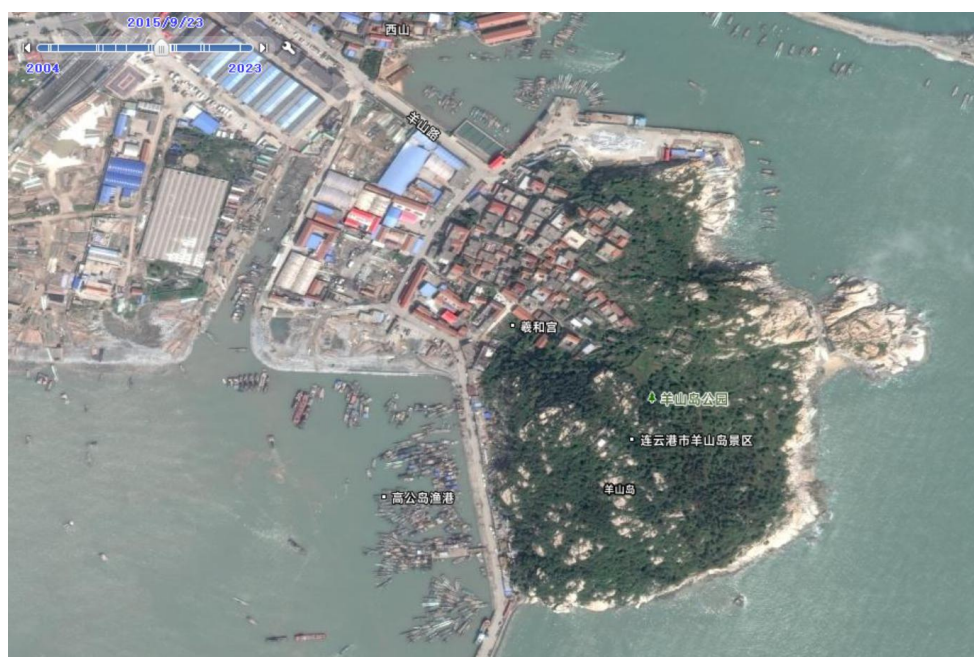
图 6-2 羊山岛生态保护与修复项目实施前遥感影像（2015 年）

—2035 年)》，羊山岛作为江苏省 4 个有居民海岛之一，需要强化海岛沙滩、植被、自然遗迹、珍稀动植物资源等特殊用途区域保护，控制优化开发区域利用规模和强度，适度发展海岛旅游、渔业养殖。本项目属于江苏省羊山岛生态保护与修复项目中环岛道路的重要组成部分，修复项目自 2017 年实施以来，潮流通道得以疏通，岛体北侧人工岸线逐步恢复原貌（见下图），岛上自然环境得到了改善，木栈道建设未改变海岛基岩岸线的自然属性和海岸原始景观，对于海岛自然遗迹的保护和宣传发挥了一定的正效应。
